# **NÁLEZOVÁ ZPRÁVA**

## **Nedestruktivní výzkum řeky Moravy v zázemí obce Rohatec - Kolonie**

**28. 7. – 30. 7. 2017**

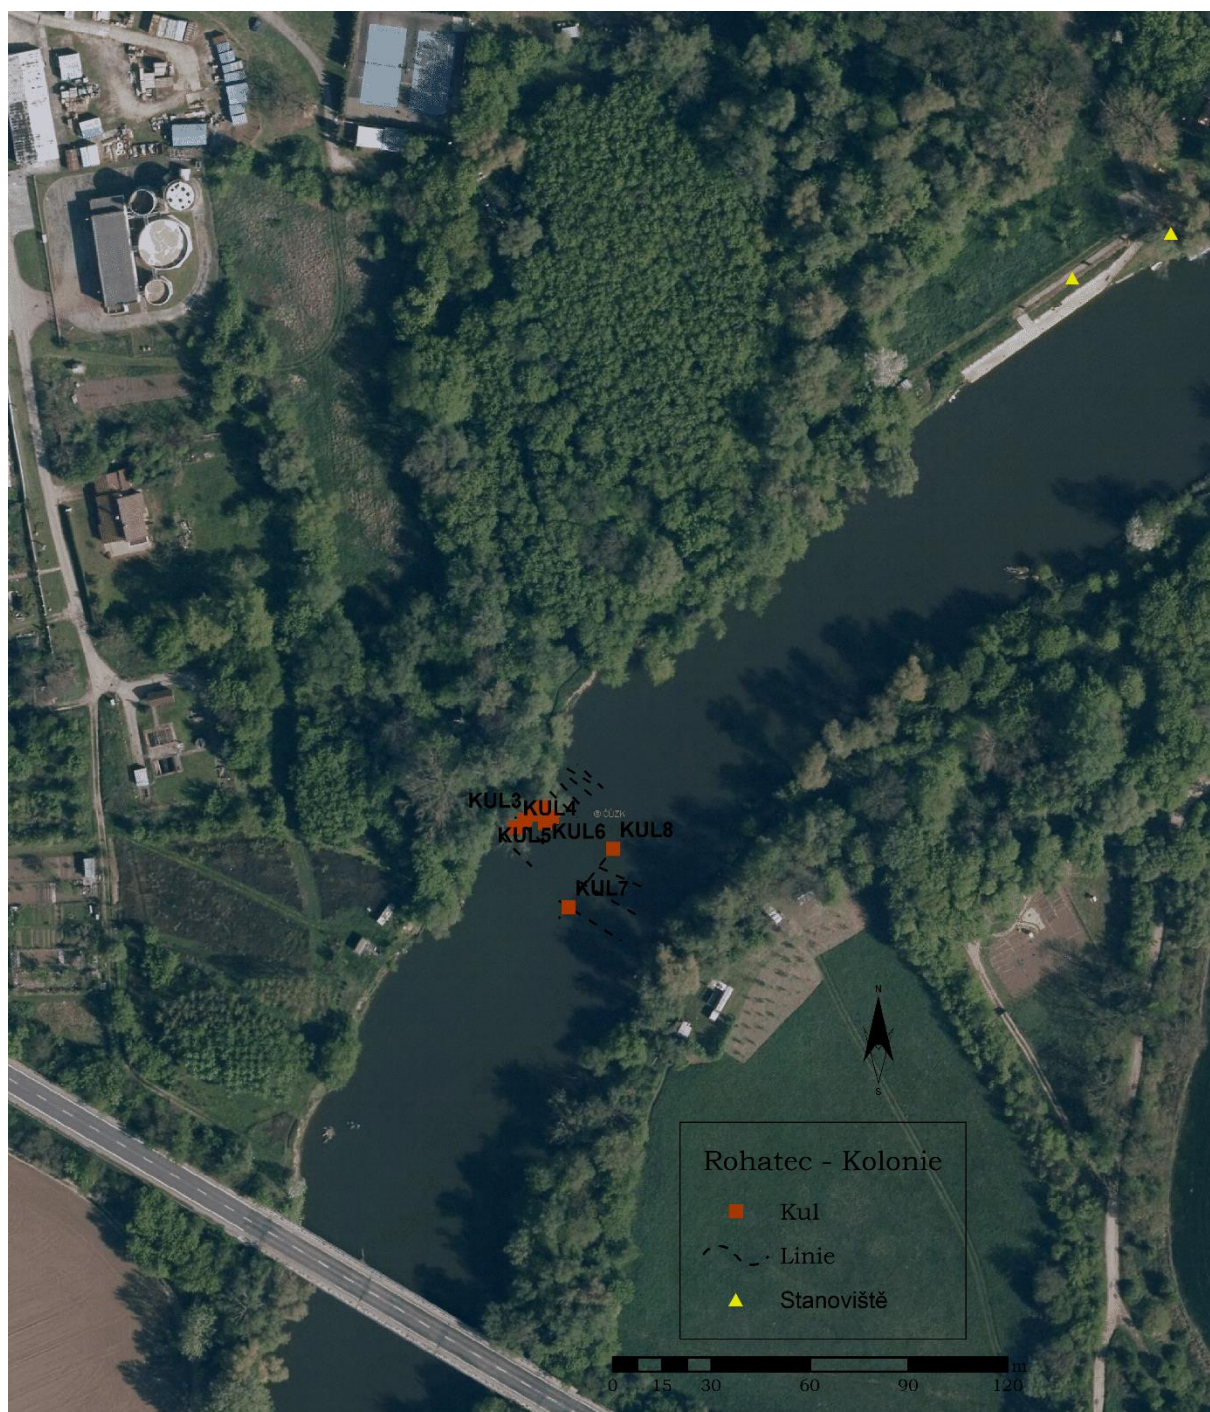
OBR. 1 – Lokalizace vodního díla (pozůstatků zdymadla) z pohledu od silničního mostu.

Zkoumaná plocha se nachází v zázemí obce Rohatec – Kolonie (kdysi známá jako Rohatec – Mlejn). Právě onen mlýn úzce souvisel s vybudováním zdymadla, jež se připomíná k roku 1722. Plocha výzkumu se nacházela mezi silničním a železničním mostem, blíže k mostu silničnímu, konkrétně 137,8 m proti proudu řeky (OBR. 1). Řeka Morava od silničního mostu dále proti proudu řeky až téměř k Veselí nad Moravou (resp. k obci Vnorovy) není dotčena regulací a lze v tomto prostoru očekávat další archeologické situace. Říční koryto je tvořeno homogenní vrstvou středně jemného písku o mocnosti silně přes 1 m. V době výzkumu, i přes znatelný pokles vodní hladiny, byla minimální hloubka řeky 2,5 m, maximální až 7 m. Pozůstatky vodního díla z 1. pol. 18. stol. se nacházely v hloubce 4 m.
